LONGEVITÀ DI BIRD FREE/INQUINAMENTO

Bird Free continua a emettere luce UV anche se è annerita dall'inquinamento. Poiché le radiazioni UV sono bloccate solo da oggetti solidi e non da particelle, *Bird Free* rimarrà efficace anche quando è coperto da polvere, sporco o acqua piovana.

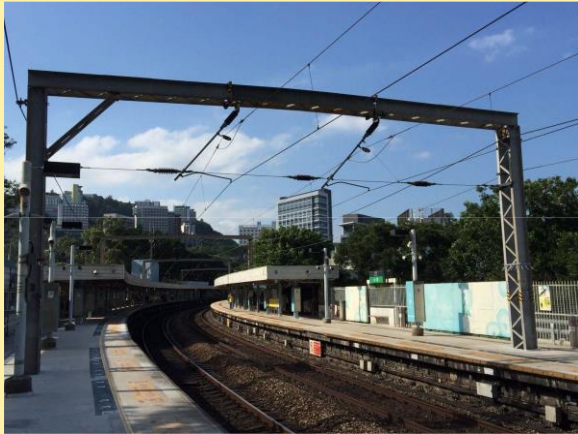
1 Portico con nidi

La foto 1 mostra un portico sopra la ferrovia su cui si annidavano gli uccelli.

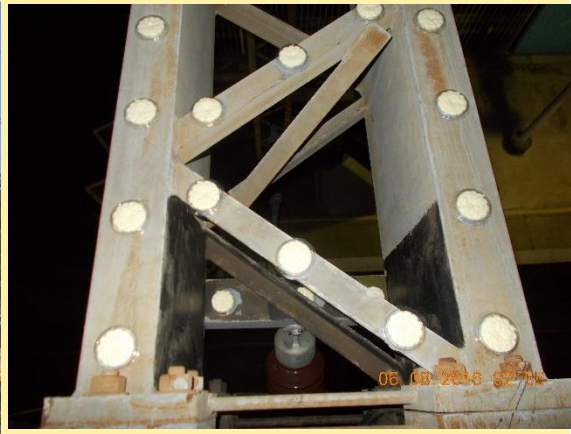
Foto 2

La foto 2 mostra *Bird Free* installato sul portico nel mese di agosto 2016.

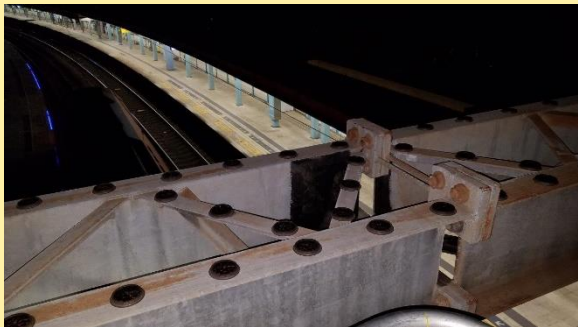
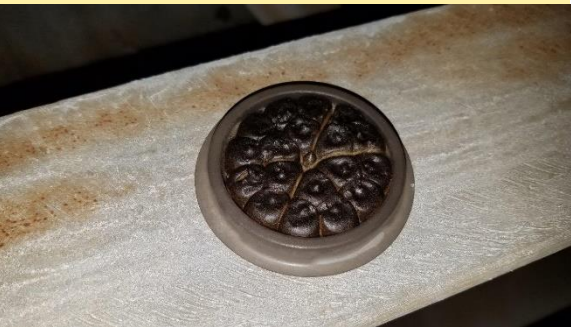
Le foto 3 e 4, scattate nel marzo 2018, mostrano che il gel *Bird Free* è diventato nero a causa dell'inquinamento sulla ferrovia. È evidente dall'assenza di feci sul portico che gli uccelli non sono tornati. Sebbene il gel sia annerito, rimane efficace e non ha bisogno di essere sostituito.

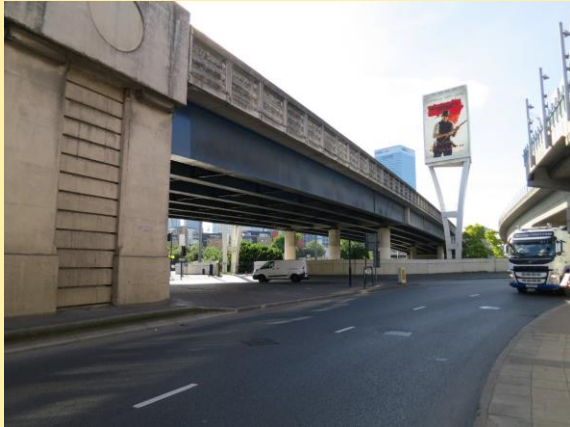
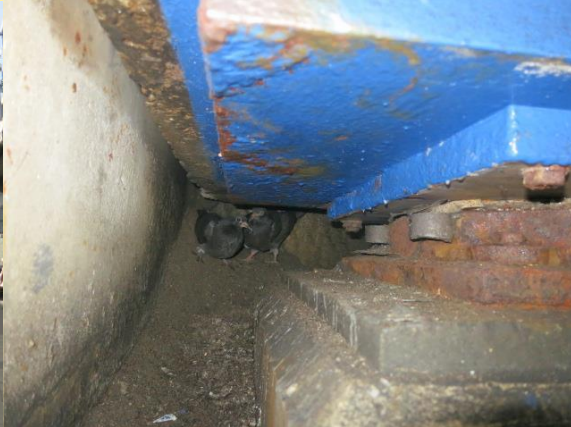
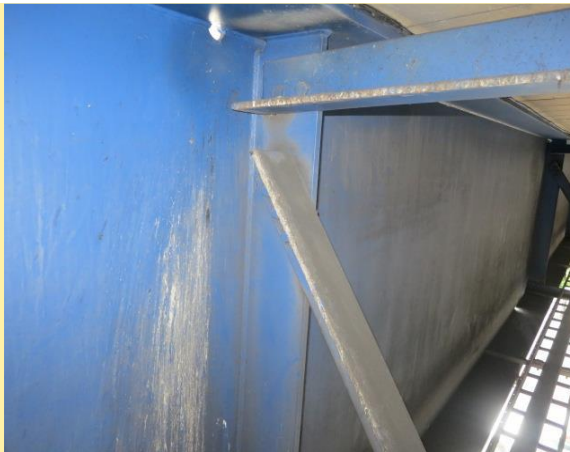
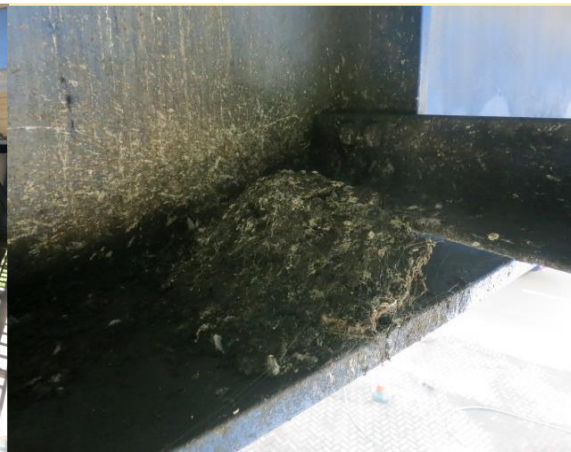
I piccioni si annidavano dietro i supporti e negli angoli della sovrastruttura.

Le aree infestate sono state trattate con *Bird Free* nel luglio 2015.

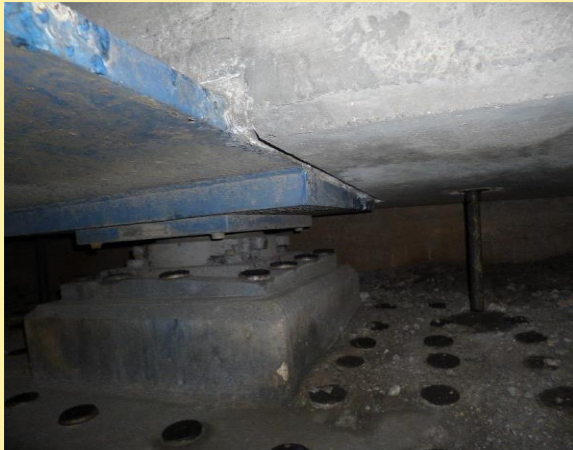
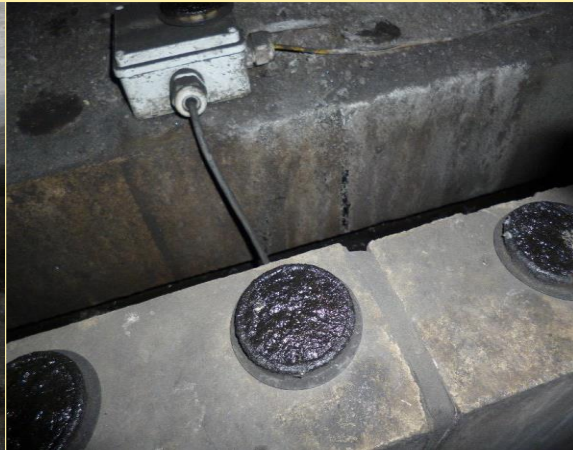
Le foto qui sotto sono state scattate 30 minuti prima del tramonto del 29 aprile 2018. I piccioni non erano tornati. Sebbene il gel *Bird Free* sia diventato nero sotto il cavalcavia, rimane efficace.

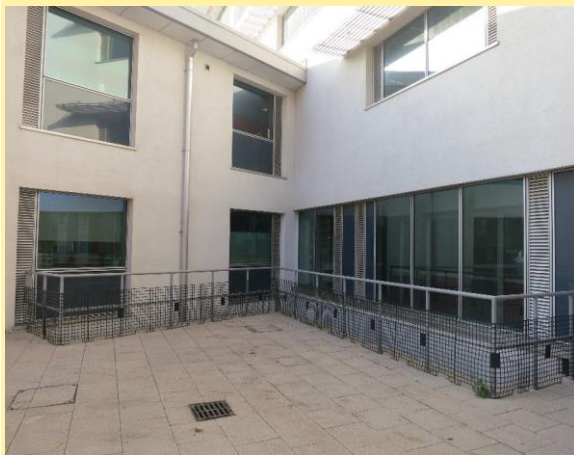
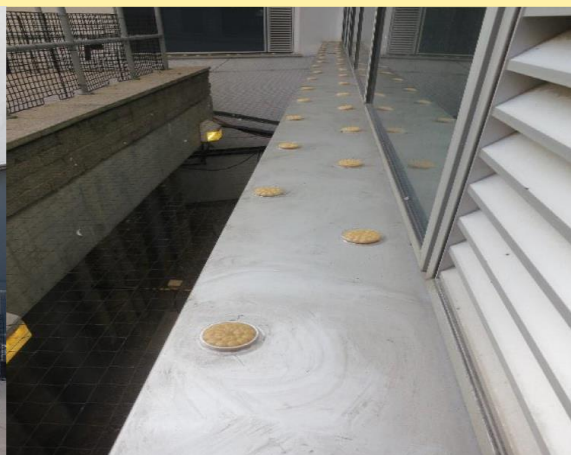
Nell'agosto 2013, *Bird Free* è stato installato sui davanzali mostrati qui di seguito, dove i piccioni si riposavano.

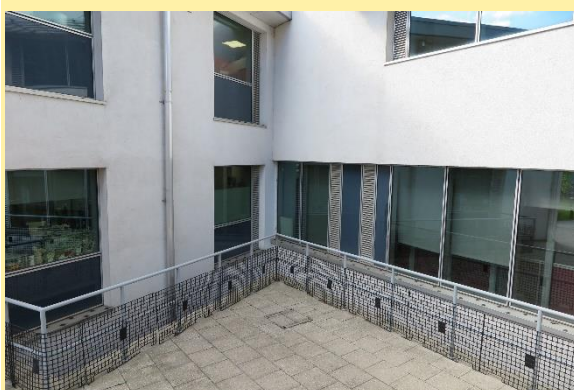
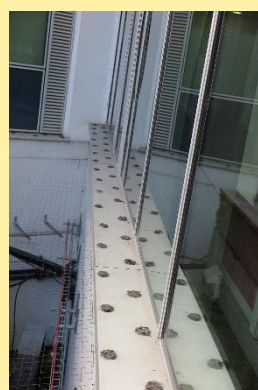
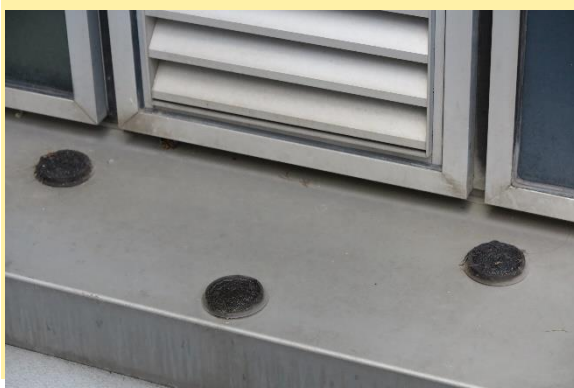
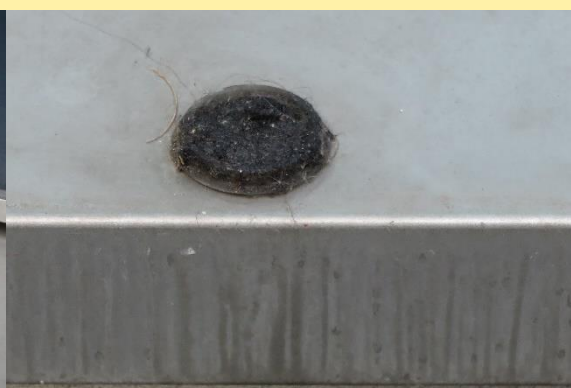
Le foto qui sotto sono state scattate il 2 giugno 2018. Il gel *Bird Free* si è ricoperto di polvere. Nonostante questo, non ci sono piccioni presenti quasi cinque anni dopo l'installazione di *Bird Free*.
