Installation von 小島 Bird Free auf der Chiesa della Spina, Pisa, 1. Dezember 2015

Betreffend: Installation von *Bird Free* auf der La Chiesa della Spina, Pisa

Update zur Installation von 小島 *Bird Free* auf Chiesa della Spina, Pisa, ab 21. August 2018

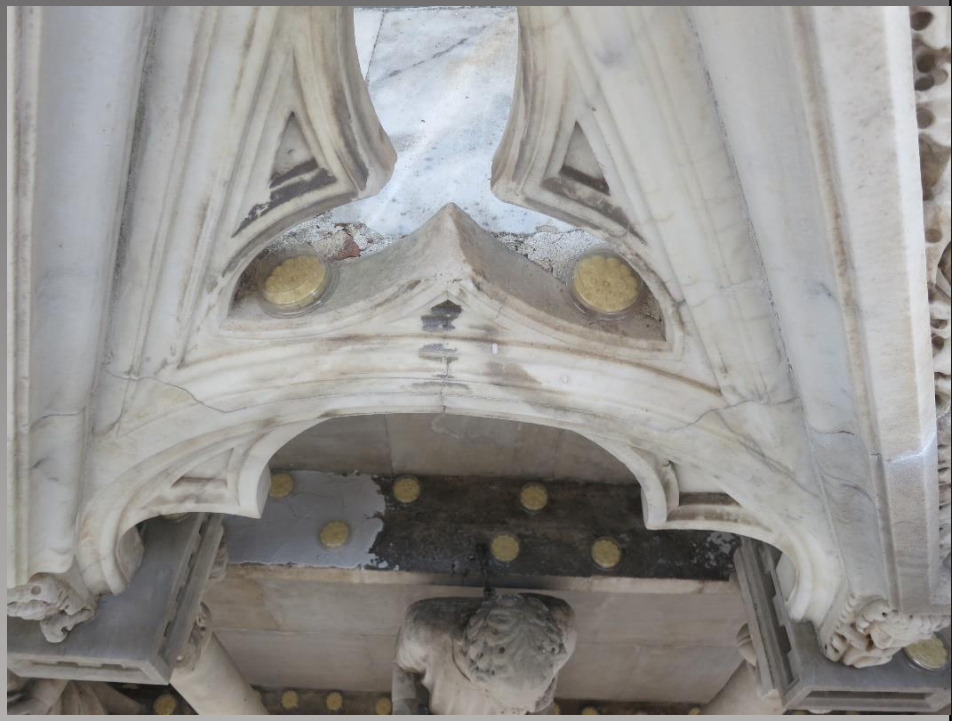
In der dritten Etage der Südfassade wurden alle Nischen und Ecken über den Statuen mit 小島 *Bird Free* Schälchen behandelt, um diese Taubenschlafplätze zu blockieren.

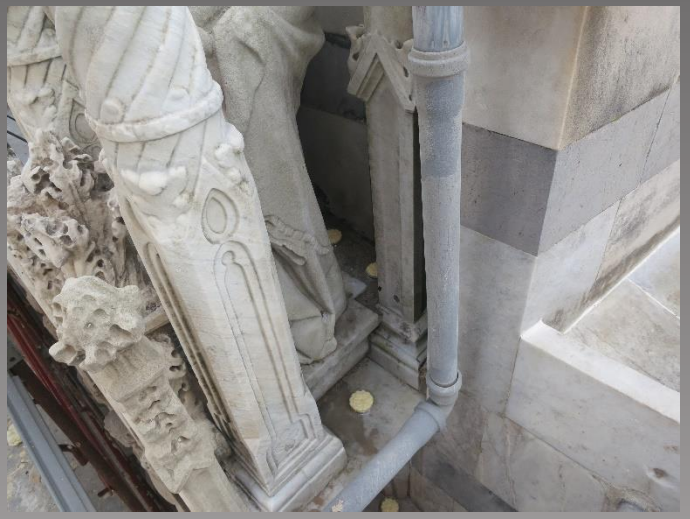
In den geschützten Bereichen, hinter den Statuen in der dritten Etage der Südfront, befand sich Nistmaterial. Diese Plätze wurden, wie oben gezeigt, mit 小島 *Bird Free* behandelt, um das erneute Nisten zu verhindern.

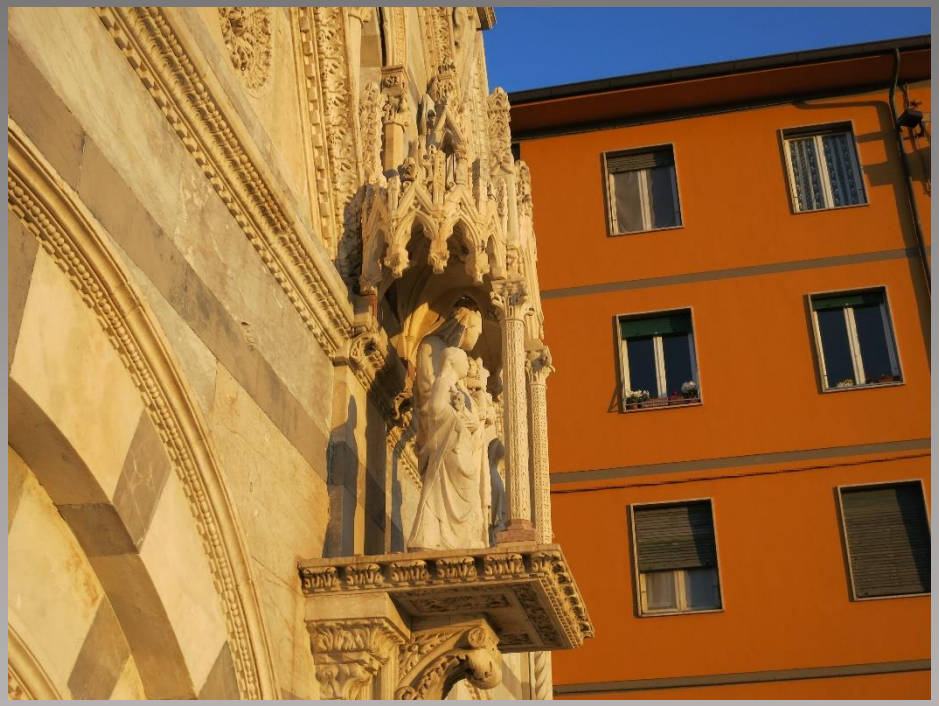
Auf der Westfassade der Kirche wurden keine Tauben beobachtet.
